# Denkmal- sanierung bis ins Detail

Zwei historische Gebäude in Hannover erhielten eine vollumfängliche Fassaden-  
sanierung. Die Firma Temps GmbH  
Malereibetriebe nahm sich dieser Aufgabe  
an. Die Fassaden des über 200 Jahre alten  
Laveshauses in Hannover-Mitte und des  
Objekts von 1903 in der Stolzestraße  
wurden bis ins Detail analysiert und mit  
Blick auf die Vorgaben der Baudenkmal-  
pflege restauriert.

# Stolze Straße, Hannover

# Laveshaus, Hannover

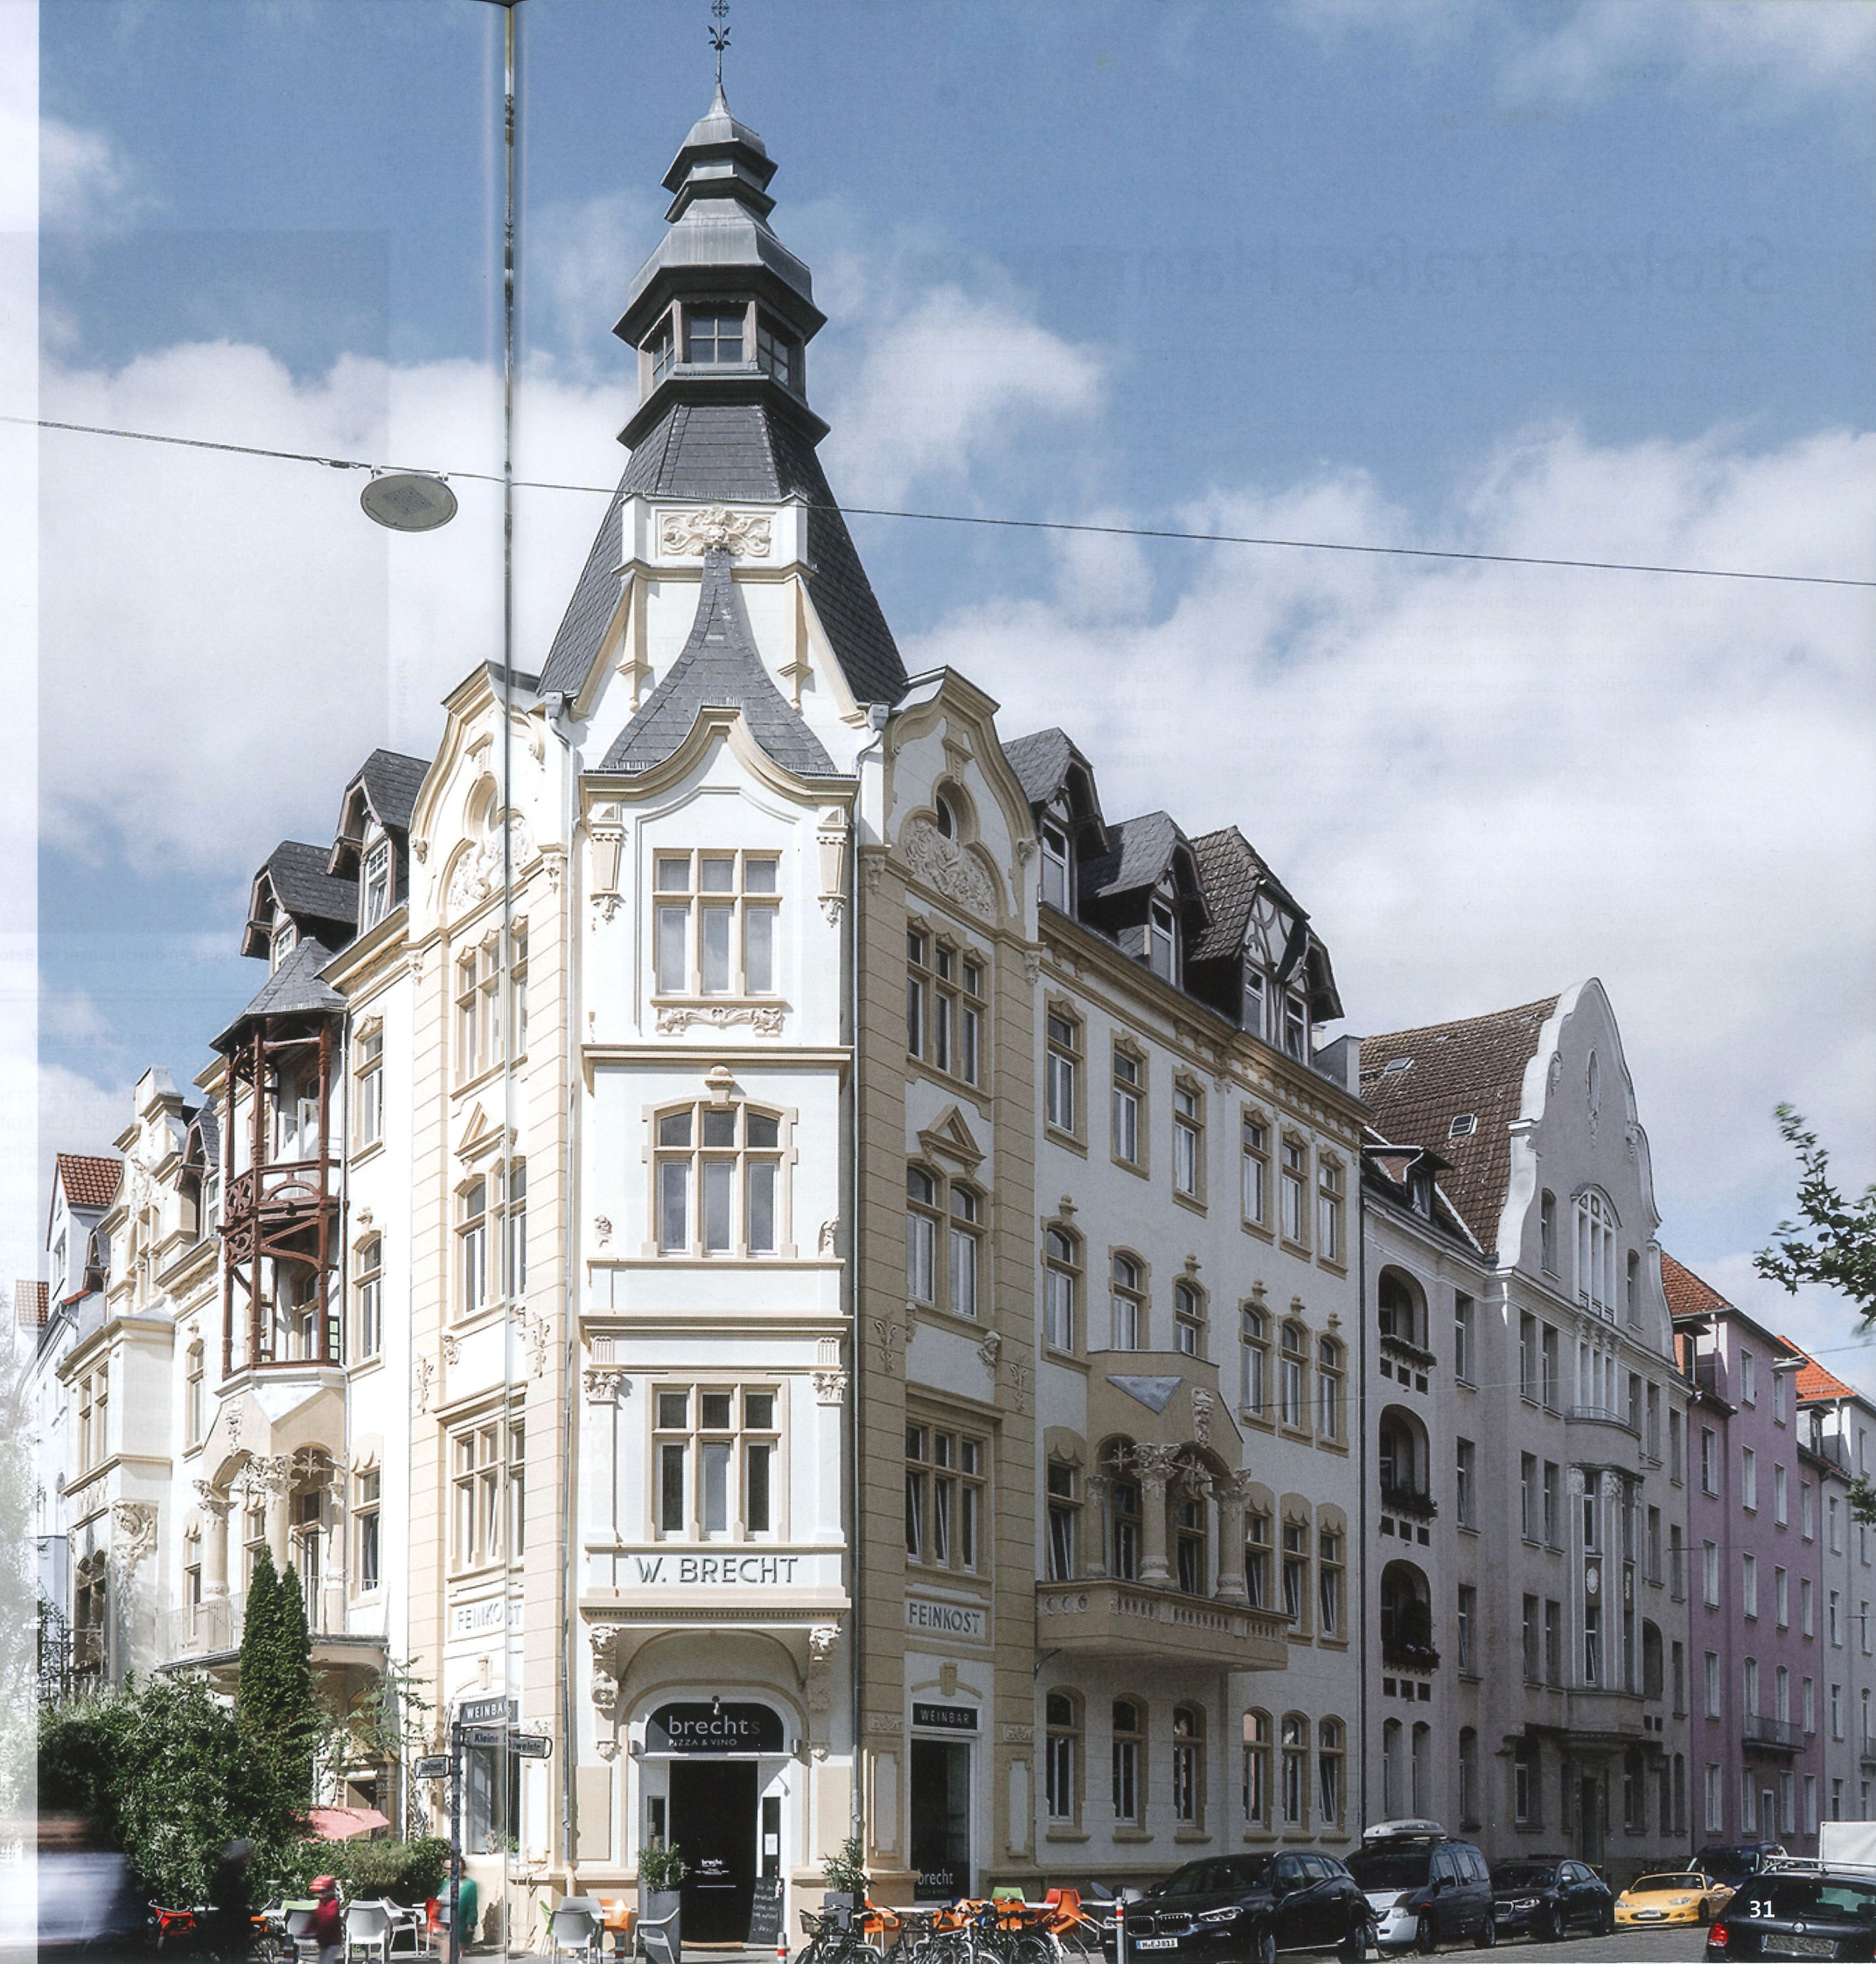
- Analytisch: Schnell wurde klar, dass man keine zusätzlichen Beschichtungen auf die vorhandene Beschichtung draufarbeiten konnte. Denn: Die vorhandene Beschichtung war nicht mehr tragbar. 6–7 Schichten lagen bereits übereinander

- Komplette Entschichtung bis auf den Grundputz
- Abbeizen
- Rissanierung mit artgleichem Material
- Putzsanierung, teilweise flächig auf dem historischen Putz, aber auch bei losen, nicht tragfähigen Putzschichten bis auf das Mauerwerk
- Restaurierung der Stuck-Elemente
- Aufarbeitung der Holzbauteile von Roh- bis Standölfarbe

- Historisches Gebäude – Baujahr um 1902
- Aufbau eines komplett mineralischen Beschichtungssystems
- Ausbesserung von Putz- und Stuckelementen mit artgleichem Material
- Schlammstrich zur Rissüberbrückung

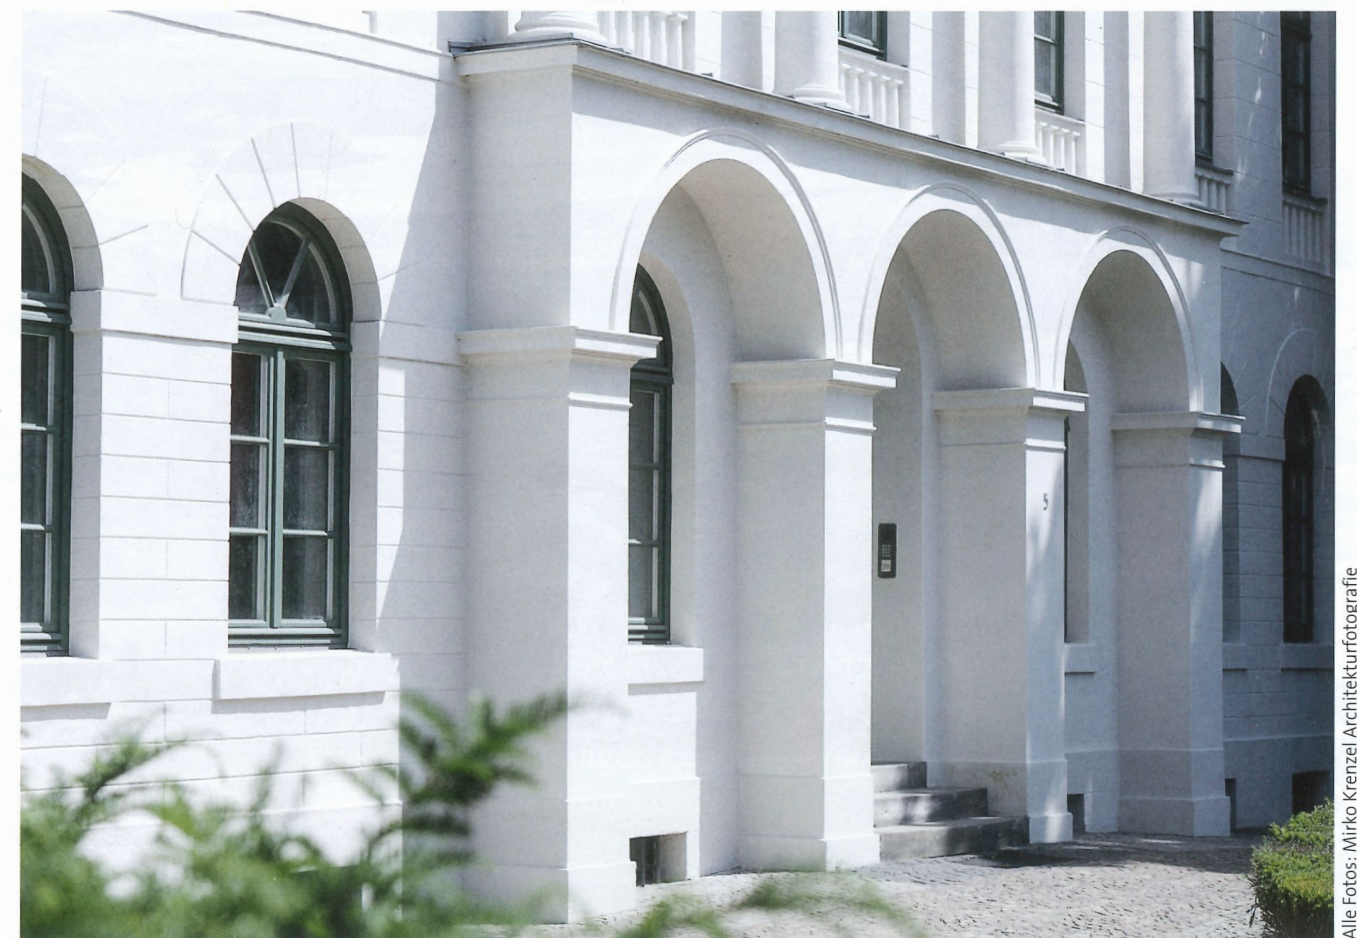
- Operativ: Angleichung von Putzausbesserungen in der Fläche anhand eines Egalisierungsanstriches
- Operativ: Schadhafte Stellen an den Fassadenornamenten mussten partiell aufgearbeitet werden
- Prozessual: Durch die komplexe Aufgabe und unvorhersehbare Arbeitsmaßnahmen weiterer Gewerke, die bei einem derartigen Bauvorhaben aber nicht ungewöhnlich sind, zog sich der Projektverlauf über den Winter, sodass wir den Arbeitsablauf anpassen und über den Jahreswechsel 2024/2025 strecken mussten

- Reinigen der Fassade (Fassade hat gekreidet)
- Vorbereitung des Untergrundes
- Bearbeitung von Neuputzstellen
- An- und Bearbeitung von ausgewechselten Holzbauteilen der Tischler am Holz-Gesimskasten mit Zahnfries
- Ausbesserungsarbeiten am Zahnfries des Balkongesims
